**PROGRAMMA GENERALE DI GESTIONE DEI SEDIMENTI -
STRALCIO TORRENTE ORCO NEL TRATTO TRA CUORGNE'
E CHIVASSO - PRIMO PROGRAMMA OPERATIVO -
2° LOTTO - 1° STRALCIO
COMUNE DI RIVAROLO**

PROGETTO ESECUTIVO

ANALISI AMBIENTALE

<u>OGGETTO:</u> STUDIO DI FATTIBILITA' AMBIENTALE		<u>SCALA:</u>
		<u>TAVOLA N°:</u> A03

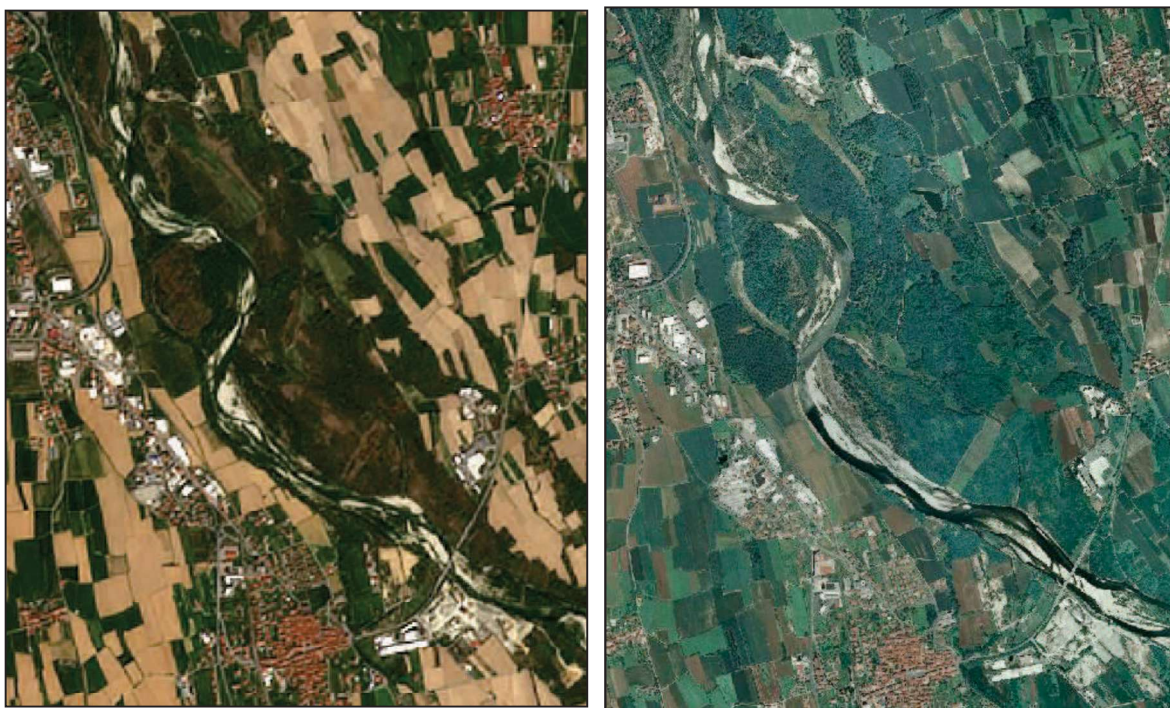
Figura 7.3 - Tratto 06SS3F348PI_2 – confronto tra anno 2020 e 2012 nel tratto tra Rivarolo e Feletto

Per il tratto 06SS3F348PI_2 attualmente si nota un arretramento della sponda localizzata principalmente nel lato esterno della curva (come visibile nelle foto). Le cause principali sono da attribuire non solo alla presenza di difese spondali, per maggiori dettagli visionare il descrittore A6, ma anche dalla presenza dell'alto terrazzo posto in sponda destra.
