**PROGRAMMA GENERALE DI GESTIONE DEI SEDIMENTI -
STRALCIO TORRENTE ORCO NEL TRATTO TRA CUORGNE'
E CHIVASSO - PRIMO PROGRAMMA OPERATIVO -
2° LOTTO - 1° STRALCIO
COMUNE DI RIVAROLO**

PROGETTO ESECUTIVO

1819A_E_A_04_2_1_1

RELAZIONE GEOLOGICA E GEOTECNICA

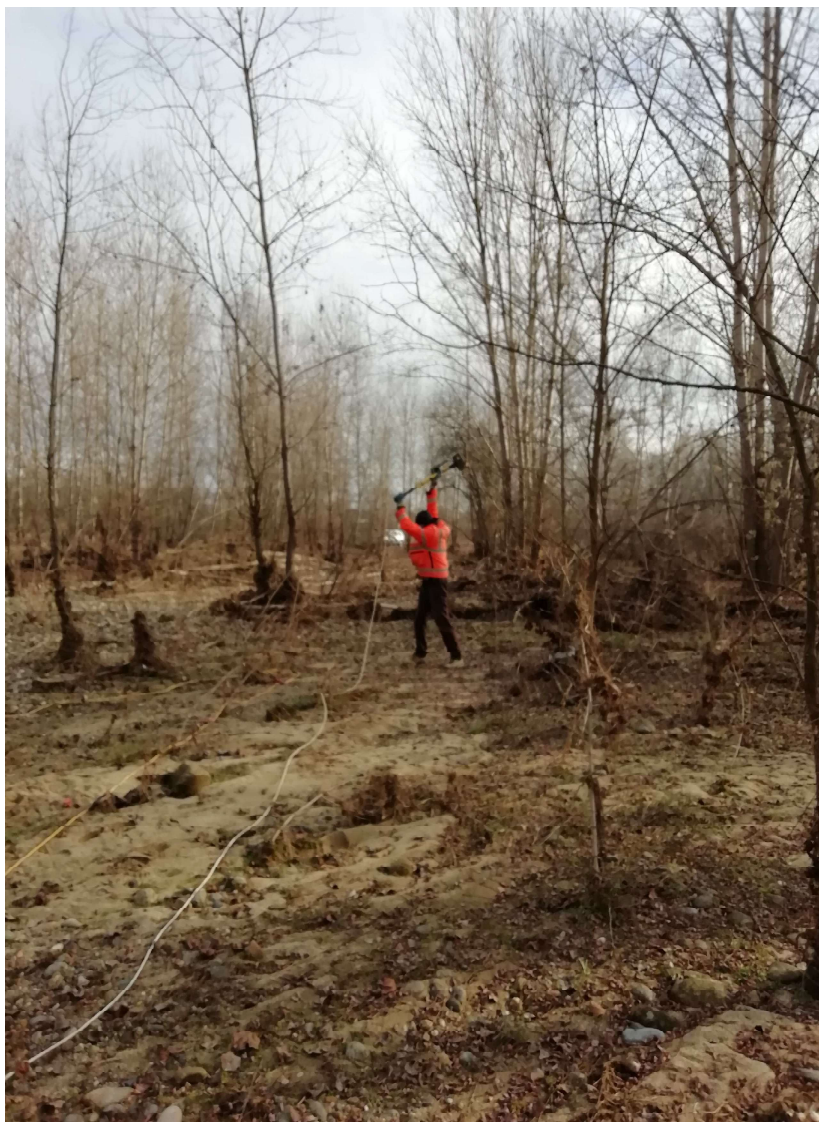
Figura 5.1: Energizzazione durante lo stendimento per la MASW eseguita a Rivarolo C.se

In entrambi i casi, per generare le onde di superficie è stata usata una mazza battente di 10 kg e uno stendimento di 24 geofoni a 4.5 Hz con una distanza intergeofonica di 2 m (Figura 5.1).

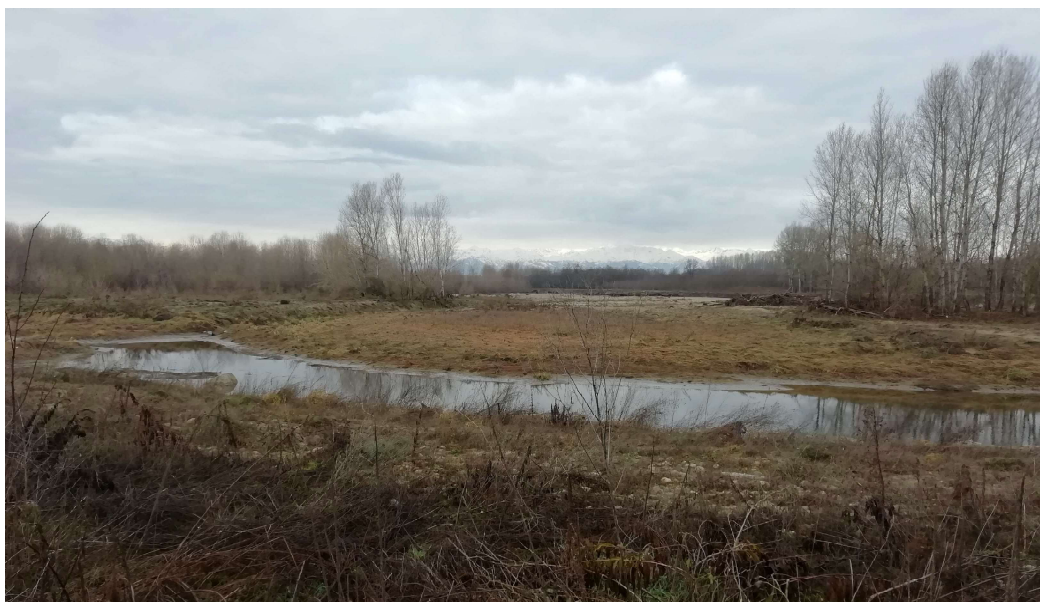
Figura 6.1: panoramica da valle sul meandro abbandonato nell'ottobre 2020, sito di intervento dei pennelli

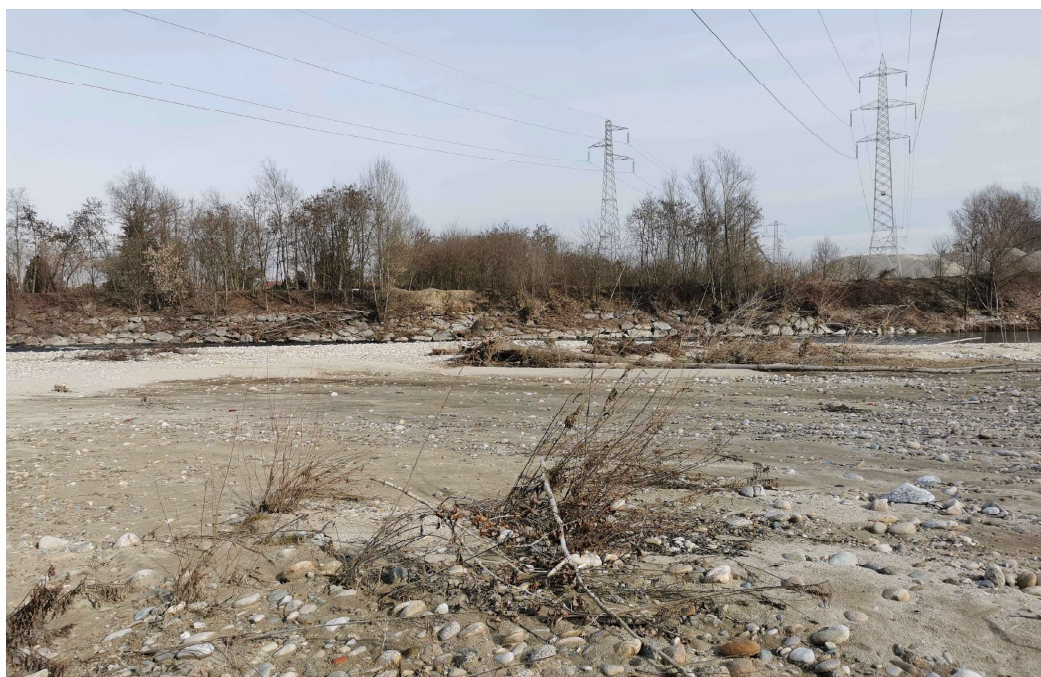
Figura 6.2: panoramica dalla sponda destra sull'ansa di valle in direzione della sponda sinistra

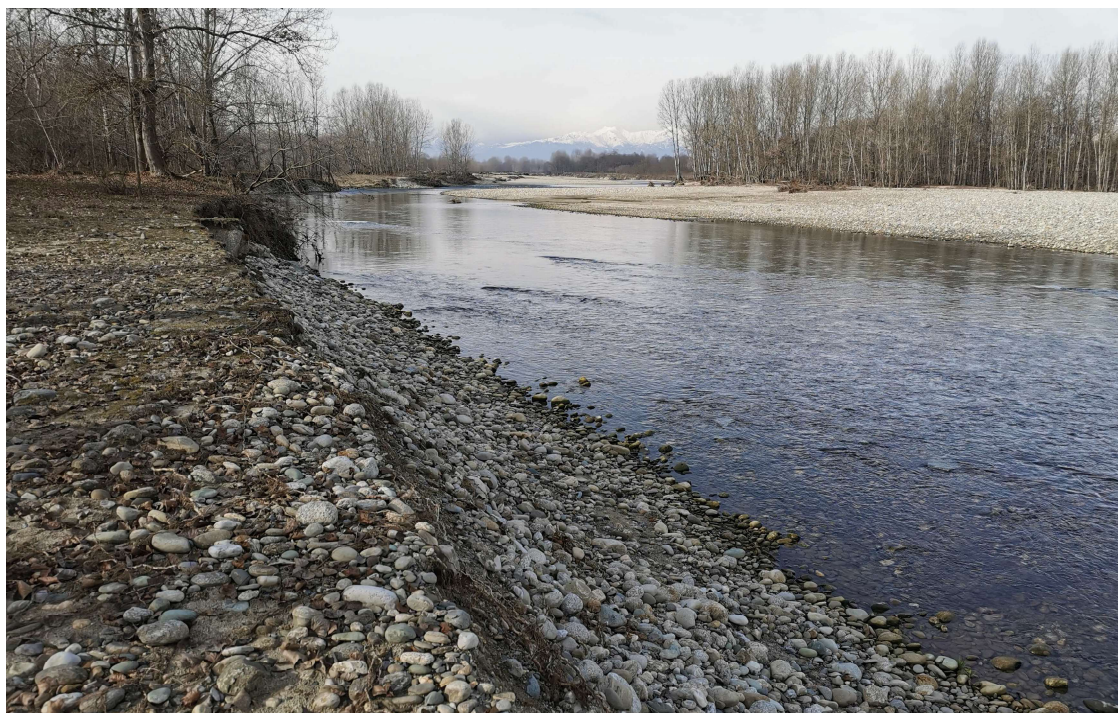
Figura 6.3: panoramica sul tratto rettilineo di neoformazione tra i due meandri visto da valle (sponda destra)

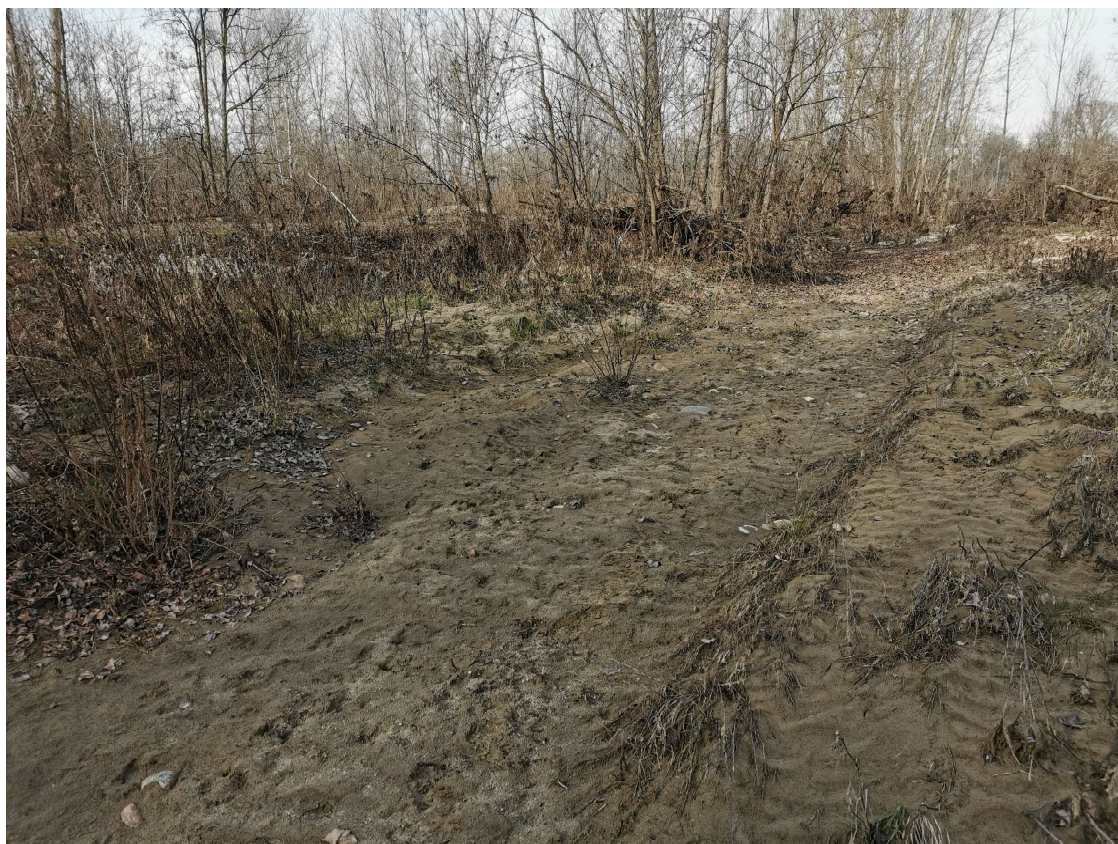
Figura 6 4: panoramica da valle del canale abbandonato a tergo del tratto rettilineo

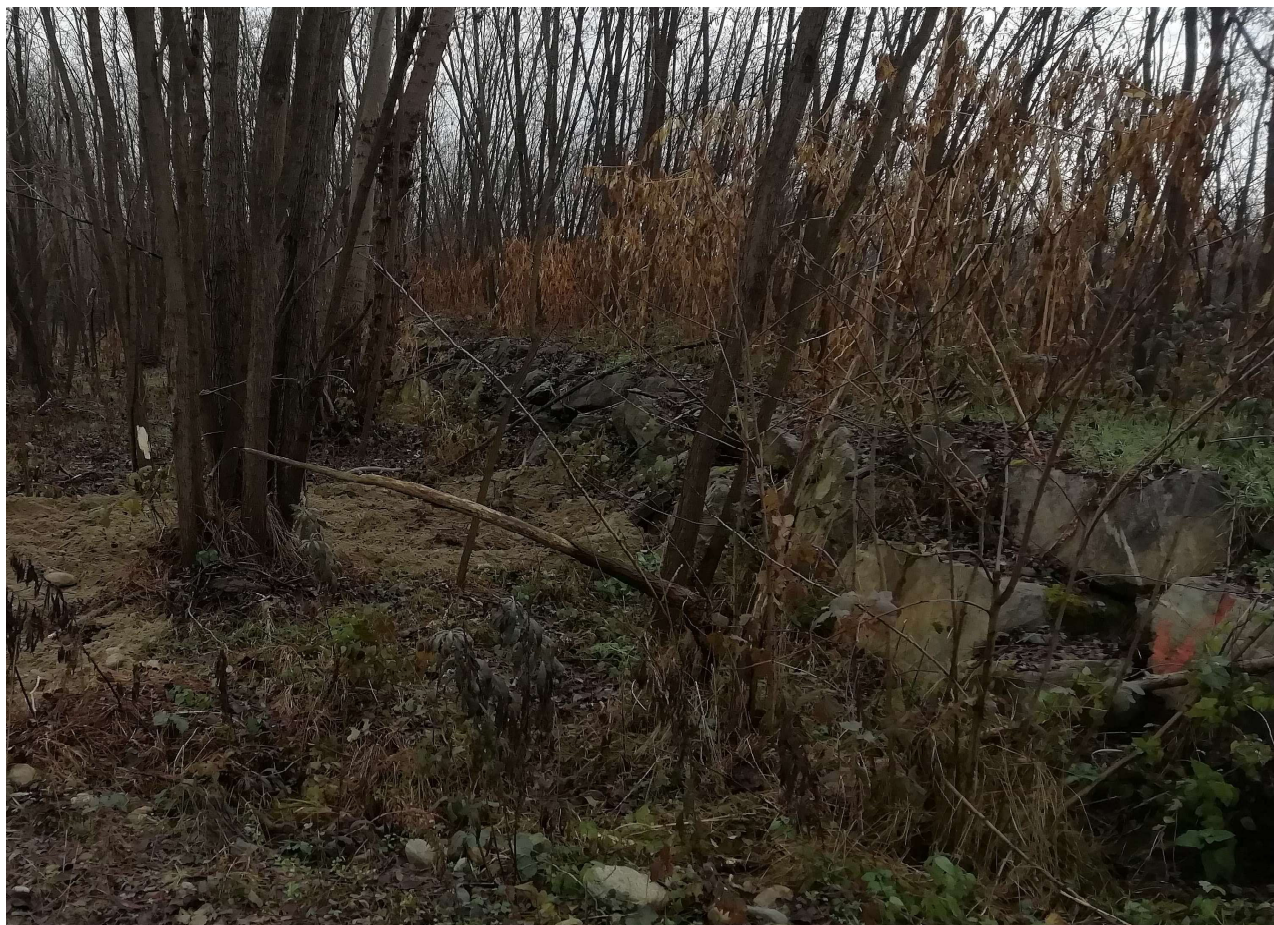
Figura 6.5: panoramica sulla scogliera in massi di cava presente a tergo della sponda destra attiva a valle dell'ansa abbandonata

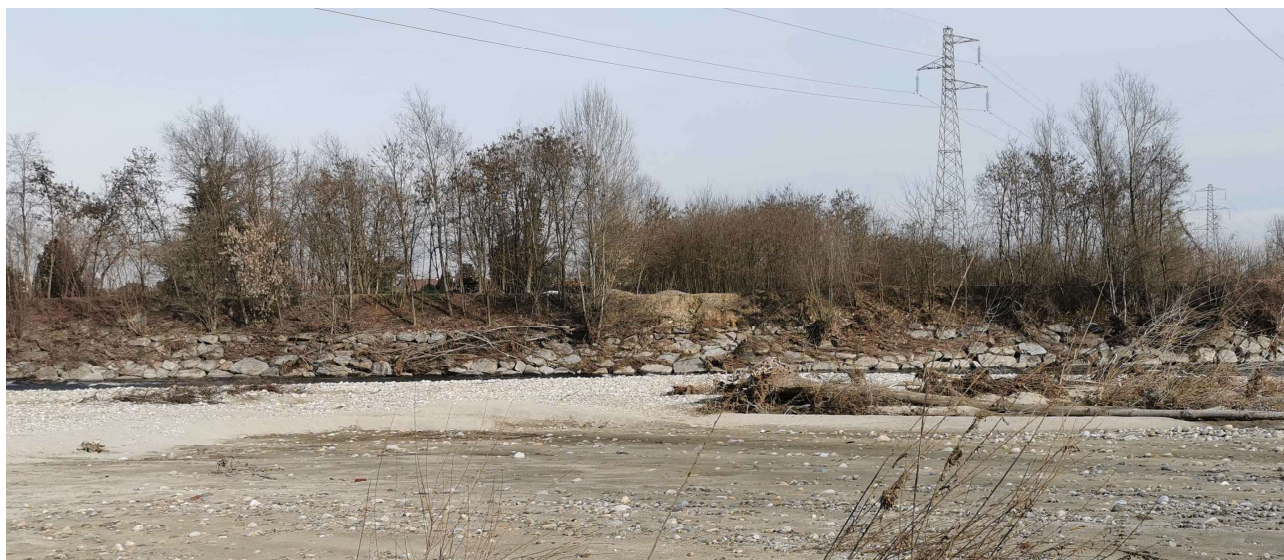
Figura 6.6: panoramica sulla scogliera in massi di cava a difesa della sponda sinistra in corrispondenza del meandro di valle

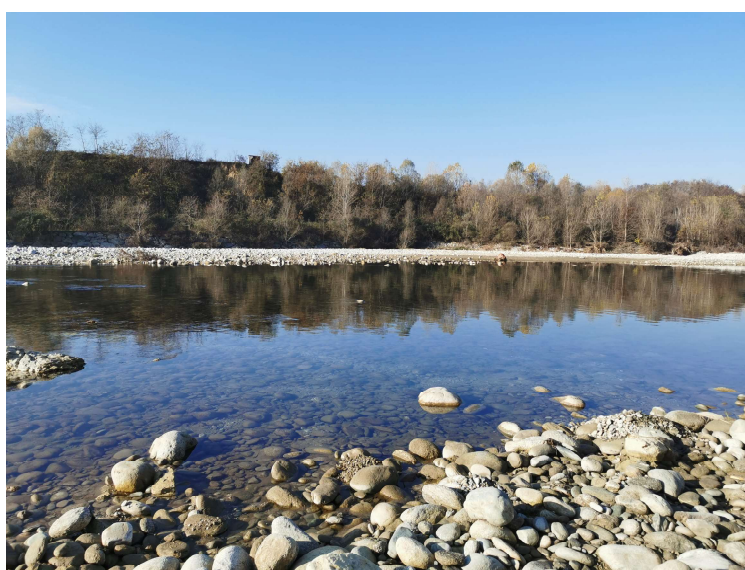
Figura 7.1: panoramica dalla sponda sinistra; in primo piano il ramo attivo minore. Sulla sfondo l'alta sponda destra

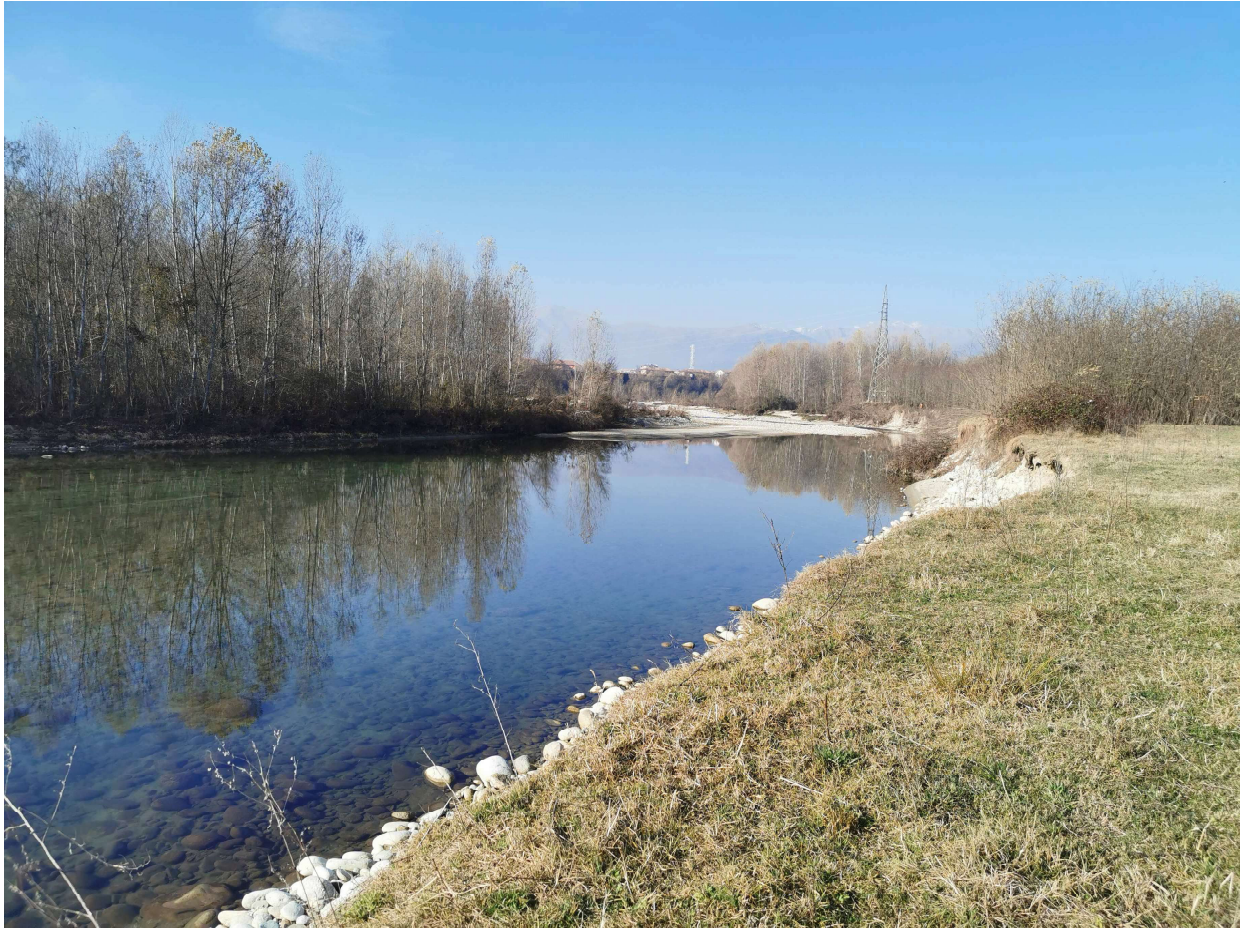
Figura 7.2: sponda sinistra erosa in corrispondenza dell'ansa aperta verso sudovest

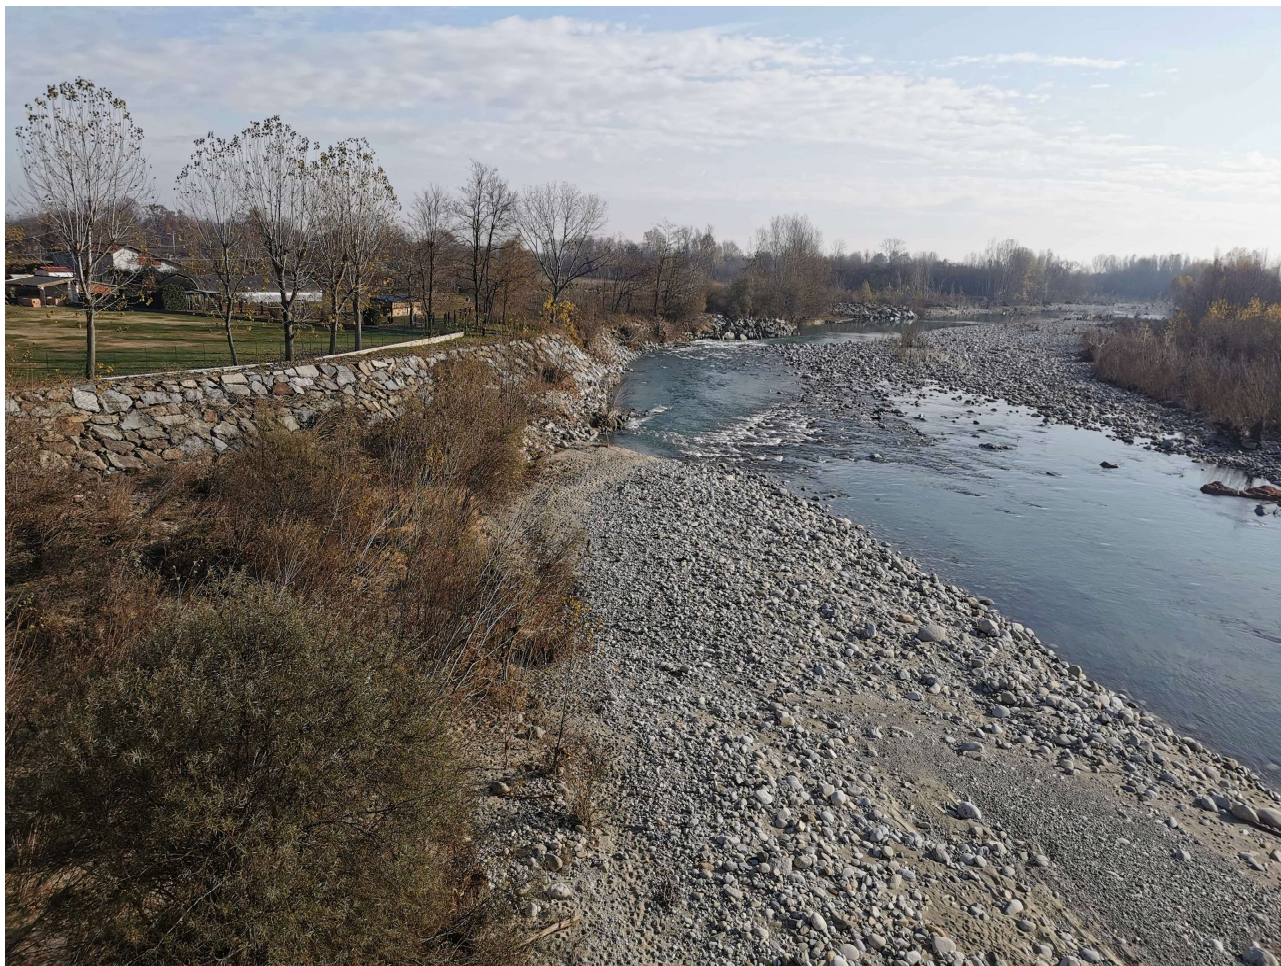
Figura 8.1: Scogliera in opera lungo la sponda sinistra a valle del ponte di Rivarolo C.se. L'intervento previsto consiste nella realizzazione del suo proseguimento fino a raggiungere i pennelli già in opera

Tutte le informazioni riportate in questo paragrafo sono esplicitate nella Tavola 9 e illustrate nella Figura 8.1.
